Staatliches Bauamt Passau
 Servicestelle Pfarrkirchen
 Arnstorfer Straße 11
 84347 Pfarrkirchen

Prüfbericht Nr. 8357-T2-I

Baumaßnahme „B 388, DB bei Bad Birnbach, Teil 2“

Baubegleitende Dokumentation

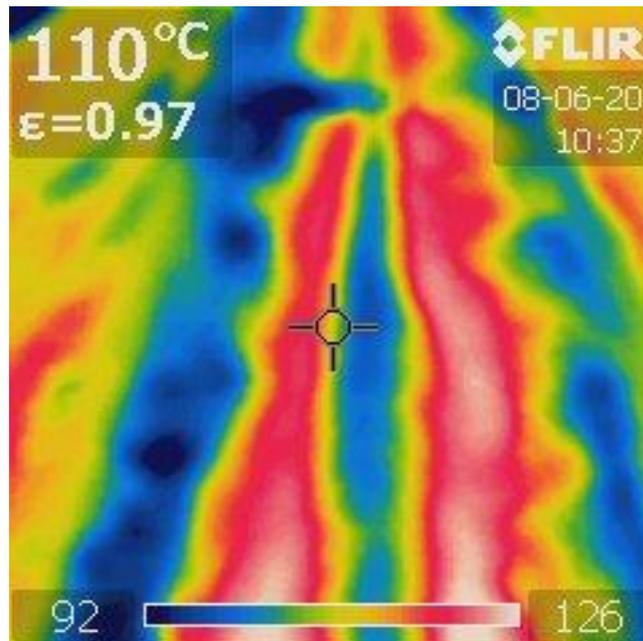
Trotz der nun gezielt eingesetzten Vibrationsverdichtung konnten Unebenheiten, die bei ungleichmäßiger Temperaturverteilung (Bild 279) in der Schicht hinter der Bohle beim Walzen entstanden, augenscheinlich nicht mehr vollständig beseitigt werden. Die aktuelle Temperatur erlaubte keine weitere Umlagerung des Korngerüstes.

Bild 279: Bau-km 0+625
ungleichmäßige Temperaturverteilung an der Schichtoberfläche
teilweise Unterschreitung der kritischen Verdichtungstemperatur

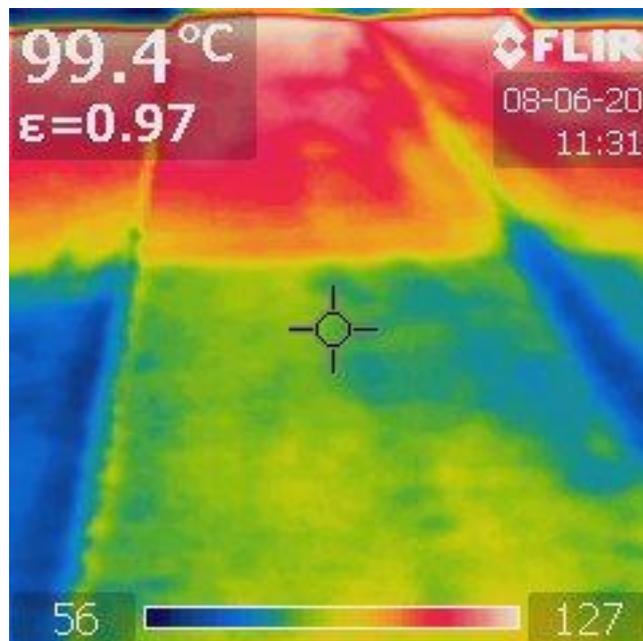
Bild 298: Bau-km 0+820
stark abgekühlte Schicht auf den ersten Metern des Ansatzes mit
dem Vögele-Fertiger vor Beendigung der Verdichtung
abrunder Übergang zu heißerem Asphaltmischgut aus neuer Fertig-
erbeschickung

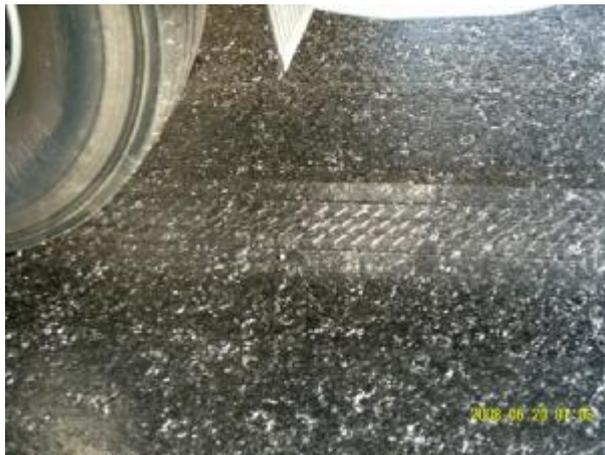
Bild 600: Bau-km 0+025
Reifenspuren in der abgetrockneten Bitumenemulsion

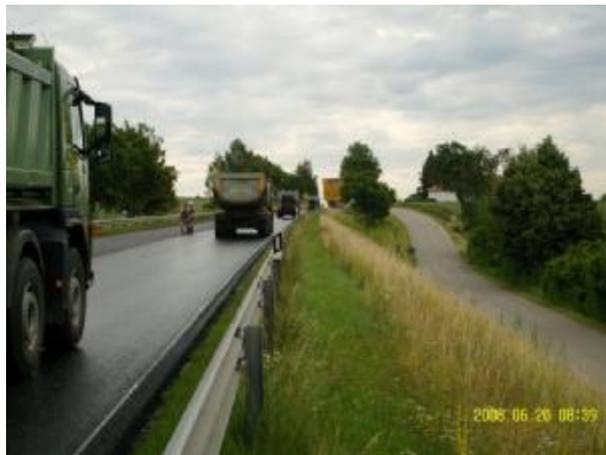
Bild 623: Bau-km 0+305
vier wartende LKW bedeuten zum Teil erhebliche Wartezeiten

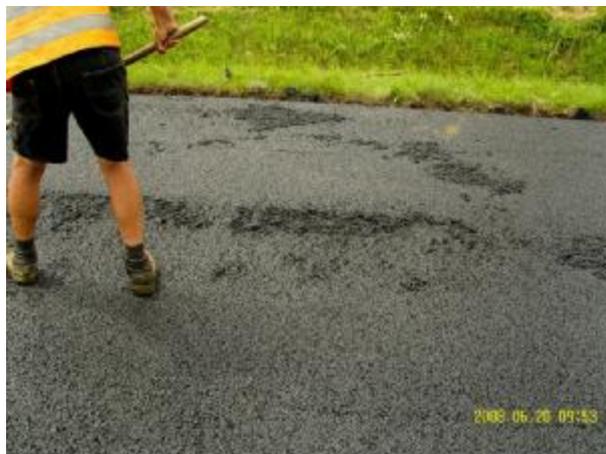
Bild 637: Bau-km 0+700
Nachlegen von Asphaltmischgut wegen unregelmäßiger Schicht

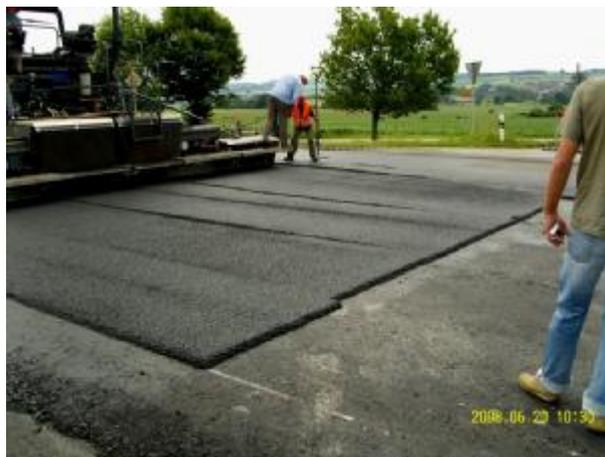
Auf den ersten Metern gelang mit dem Vögele-Fertiger kein gleichmäßiger Einbau der Deckschicht (Bilder 643, 645). Als mögliche Gründe hierfür sind eine zu gering eingestellte Einbaudicke, eine unzureichende Bohlentemperatur in Verbindung mit einer ungleichmäßigen Beheizung sowie zu geringe Temperaturen des Asphaltmischgutrestes, mit dem der Vögele-Fertiger beschickt wurde, zu nennen (Bild 298). Nach ca. 30 m wurde der anforderungsgerechte Zustand der Einbaubahn erreicht. Dicke, Ebenheit und Gleichmäßigkeit waren augenscheinlich gegeben, auch der bohlenbedingte Streifen in der Mitte der Einbaubahn war nicht mehr sichtbar (Bild 651).

Bild 643: Bau-km 0+808
misslungene Schicht am Ansatz der Bauphase 2

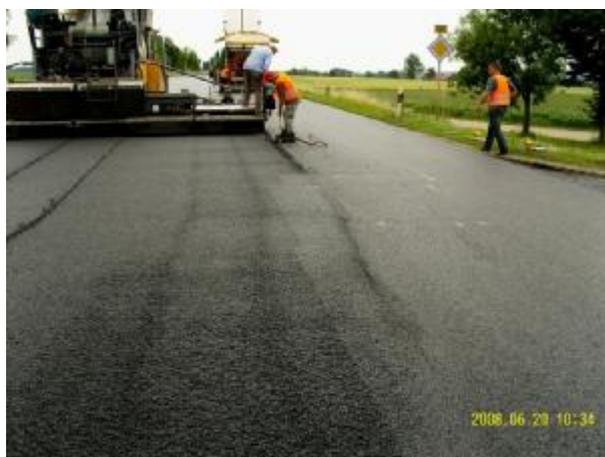
Bild 645: Bau-km 0+808
wie 643, erhebliche Unregelmäßigkeiten der eingebauten Schicht

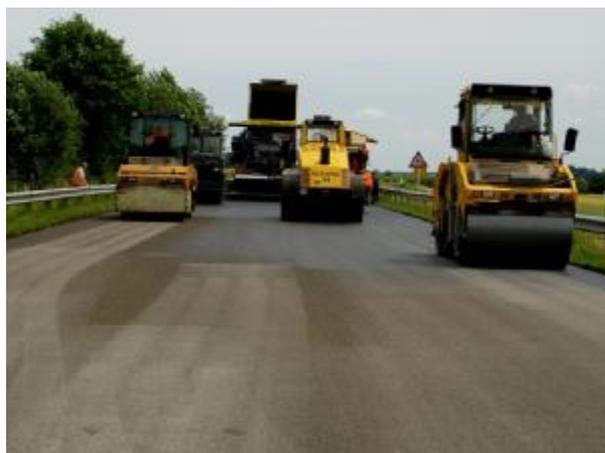
Bild 657a: Bau-km 1 +028
Abstumpfen nahe am Fertiger, Überlappungen erkennbar

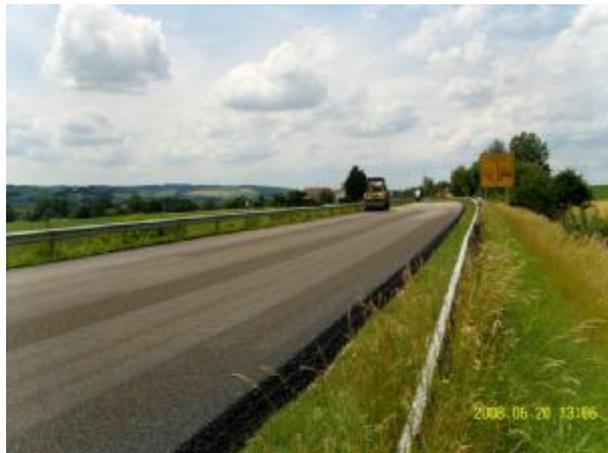
Bild 678: Bau-km 1+185
Abstreubild mit Tellerstreuer und geringerer Gleichmäßigkeit wie mit
Abstreubalken

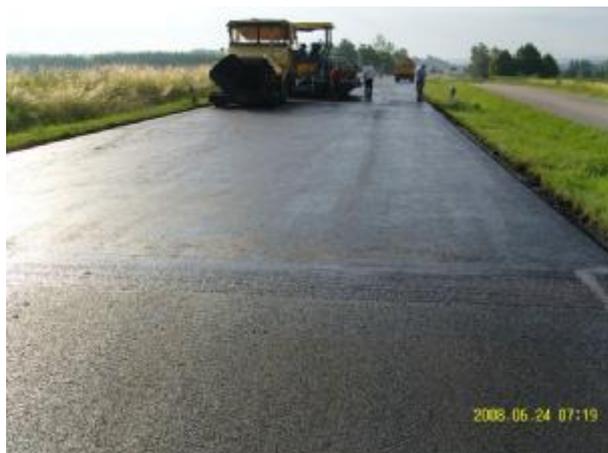
Der Ansatz bei Bau-km 1+310 war um ca. 1 m zurückgeschnitten worden, um einen ordnungsgemäßen Anschluss herzustellen (Bild 719). Die gleichmäßig angesprühete Unterlage war zu Beginn leicht feucht (Bild 718).

Bild 718: Bau-km 1+310
morgendliche Feuchtigkeit auf der Unterlage

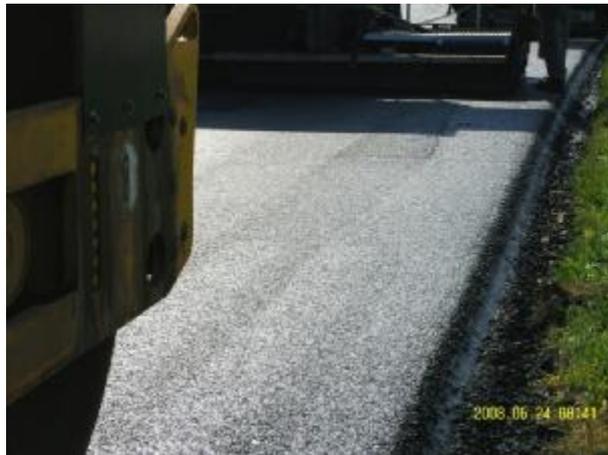
Bild 727: Bau-km 1+331
Bohle des Vögele-Fertigers überlappt mit Einbaustreifen des
Demag-Fertigers

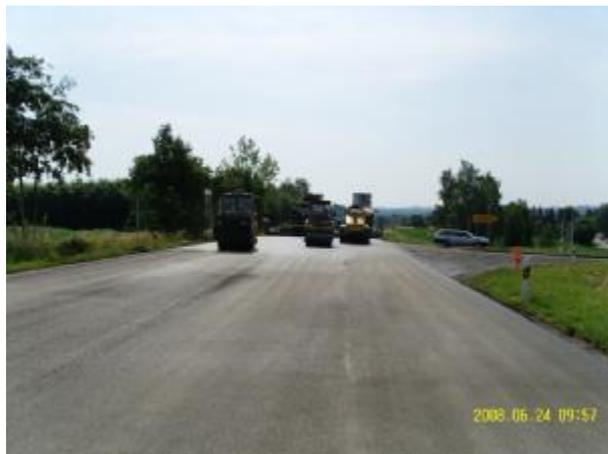
Auf der Höhe des Abzweiges nach Holzham bietet die Deckschicht hinter dem Vögele-Fertiger ein unregelmäßiges Bild. Zum Einen gewinnt man augenscheinlich den Eindruck, dass – möglicherweise durch Probleme mit der Bohlensteuerung – Querunebenheiten vorliegen. Zum Anderen scheint es beim Aufbringen der Abstumpfkörnungen mit dem Tellerstreuer zu Überlappungen gekommen zu sein, die der Fläche nach dem Einwalzen ein rauhes Erscheinungsbild verleihen. Der Einbaustreifen des Demag-Fertigers ist demgegenüber als gleichmäßig zu bezeichnen (Bild 744).

Bild 744: Bau-km 1+550
konturenartige Querunebenheiten und ungleichmäßiges Streubild

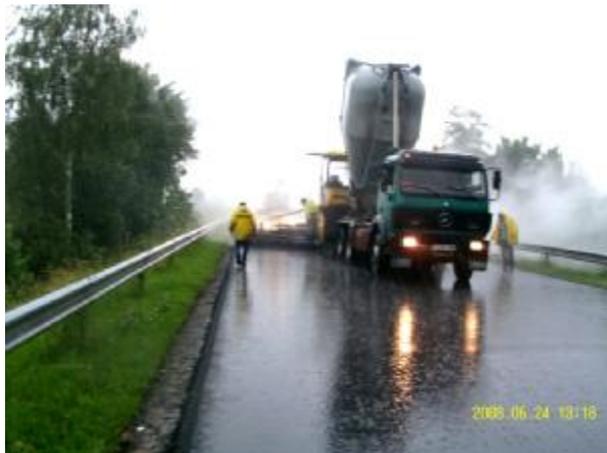
Bei Erreichen von Bau-km 2+032 setzte leichter Regen ein, der sich dann aber rasch verstärkte. Auf nasser Unterlage wurde weiter eingebaut (Bild 761). Auch die Schicht hinter der Einbaubohle wies zum Teil einen geschlossenen Wasserfilm auf (Bild 764). Die Ebenheit und Gleichmäßigkeit der Schicht unterlagen ähnlichen Problemen wie sie am Abzweig der PAN 14 aufgetreten waren (Bild 763). Bei nachlassendem Regen trat wieder eine Vergleichmäßigung der Oberfläche der frischen Deckschicht ein (Bild 769, 771 und 773). Der „kritische“ Bereich lässt sich etwa auf die Bau-km 2+030 bis 2+260 (etwa 1120 1+220 bis 1+450) eingrenzen. Am Rand dieser Fläche lag bei Station 1+221 eine Entnahmestelle für die Kontrollprüfung.

Bild 761: Bau-km 2+167
Einbau bei starkem Regen

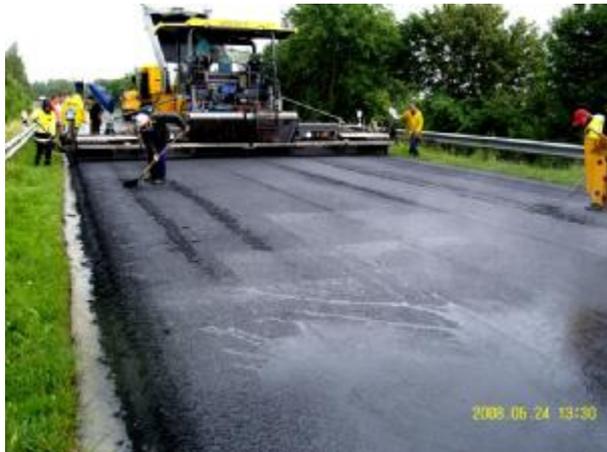
Bild 763: Bau-km 2+202
bei Regen erhebliche Unregelmäßigkeiten in der eingebauten Schicht

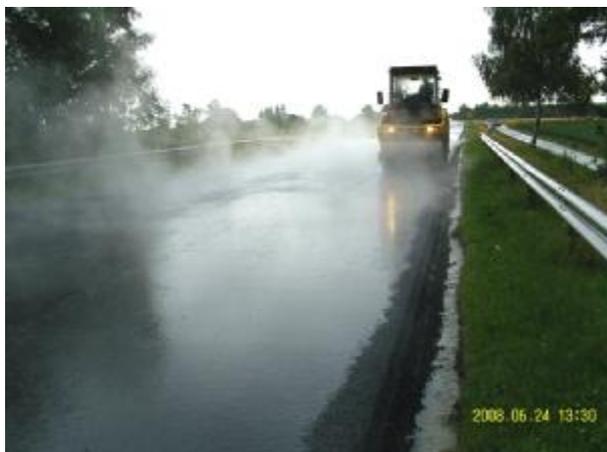
Bild 764: Bau-km 2+202
bei Regen geschlossener Wasserfilm auf eingebauter Schicht

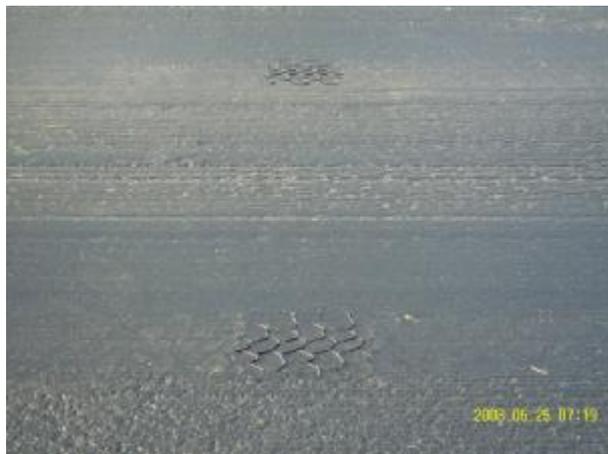
Am Beginn der Einbaufläche deuteten Reifeneindrücke des Ansprühgerätes auf eine hohe Ansprühmenge hin (Bild 792). Die Längsnaht zum Einbaustreifen vom 20.06.2008 wurde mit Heißbitumen vorbehandelt (Bild 797). Das Walzschema sah zunächst Walzübergänge in der Mitte des Einbaustreifens und an dessen äußerem Rand vor (Bild 802). Die unmittelbare innere Randzone wurde zuerst von der fertigen Fahrbahnhälfte her verdichtet (Bild 800). Zum Abschluss des ersten Walzübergangs folgte dann die Verdichtung des Reststeiges neben der Naht (Bild 804).

Bild 792: Bau-km 0+000
Profileindrücke in der Bitumenemulsion auf gefräster Unterlage

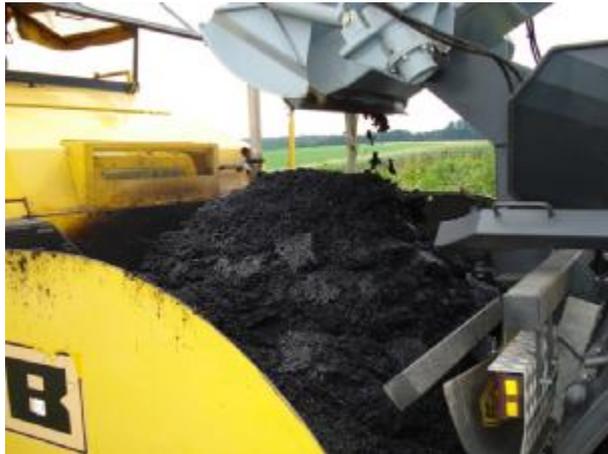
Bild 2268: Bau-km 0+700
kalte Mischgutbrocken selbst bei geschlossenem Container-Aufbau

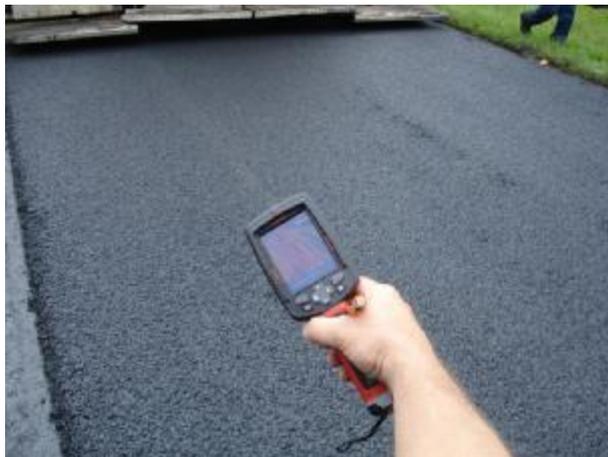
Bild 2273: Bau-km 0+700
erkennbar beginnende Unregelmäßigkeiten in der eingebauten Schicht
